**GERARD TROOST**  
SPECIALIST MOLENS, RCE

# Molens *in Polen*

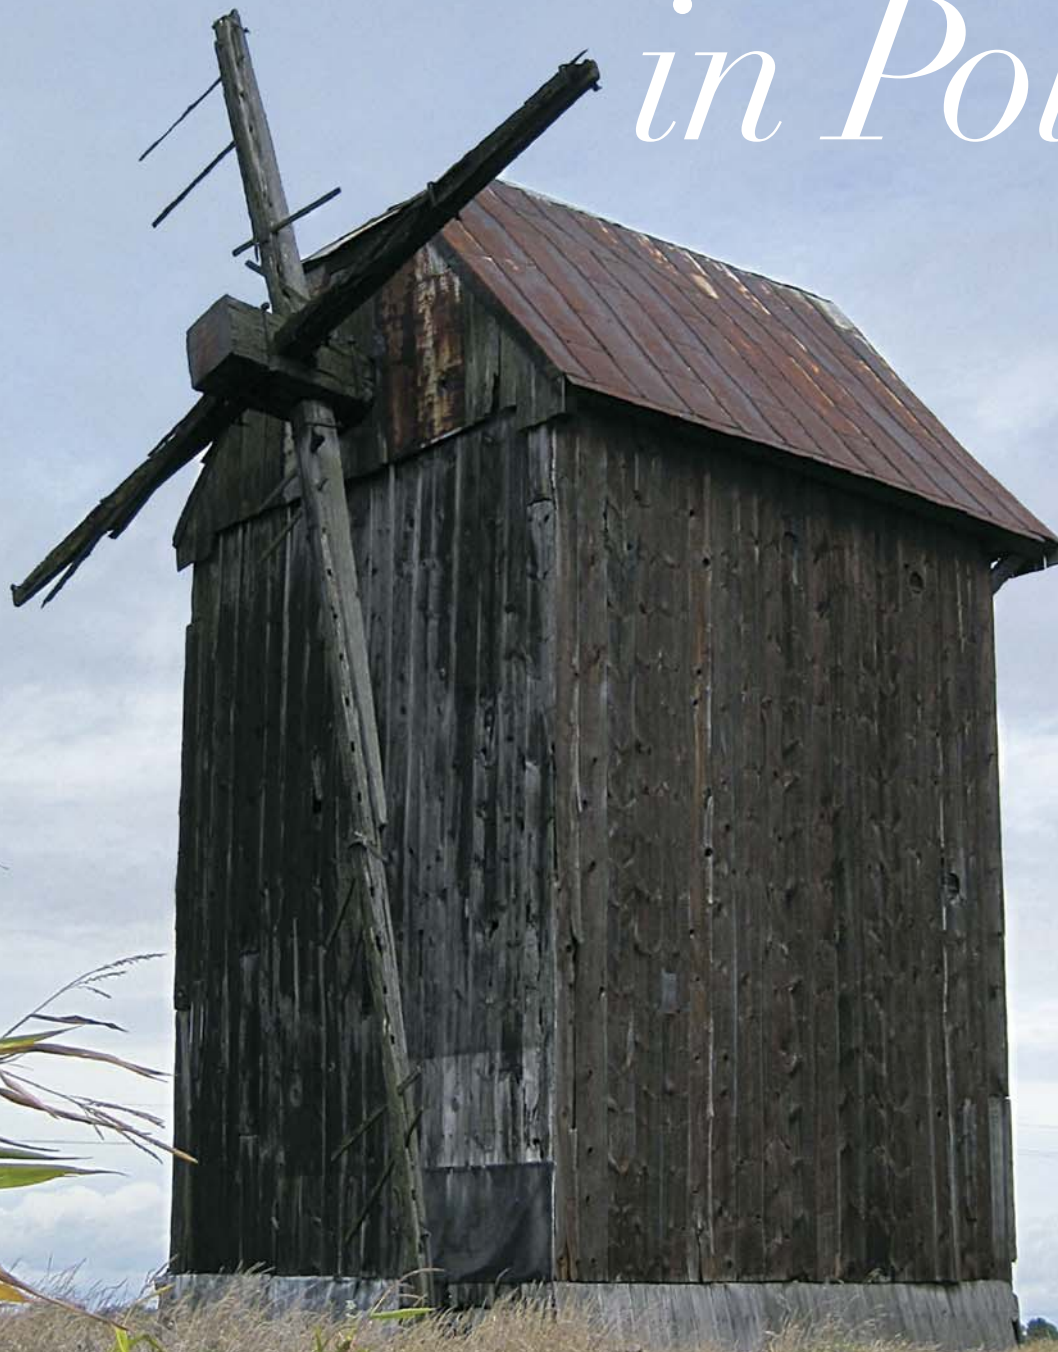
**1 - DE STANDERDMOLEN IN  
DE VELDEN VAN ZADAWA.**

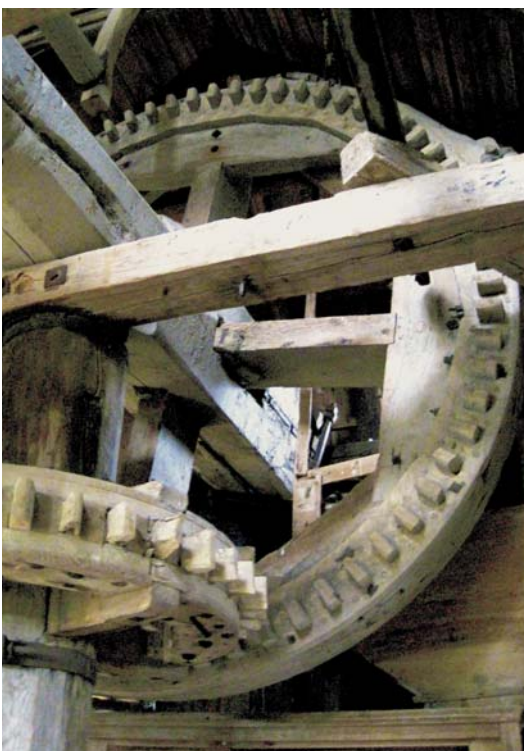
2 – BOVENWIEL MET DOORGESTOKEN KRUISARMEN IN DE PALTROKMOLEN VAN POSADA.

Dat functie prevaleerde boven schoonheid blijkt uit plooistukken van ruw bezaagde halve boomstammen. Maar ook was er ruimte voor rijk geprofileerde consoles of het fraai, met beplanking in ruitvorm, afgewerkte waaispant van de paltrok molen in Posada. Voor 5 jaar terug maalde deze molen nog op windkracht,

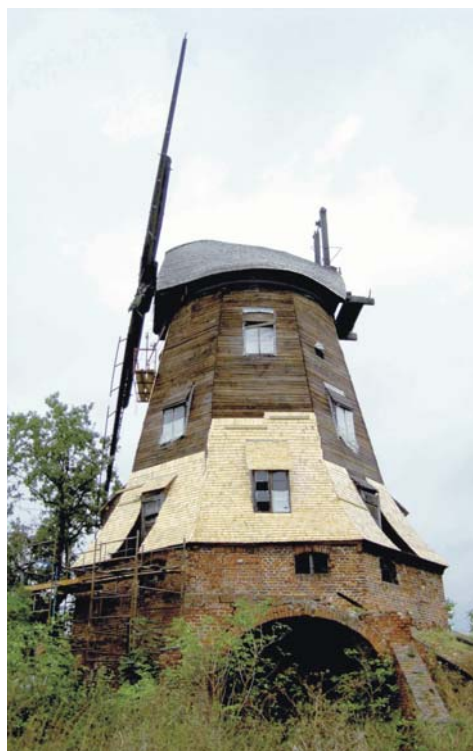
3 – DE DEELS GERESTAUREERDE BOVENKRUIER, TYPE 'HOLENDER', IN DREWNICA.

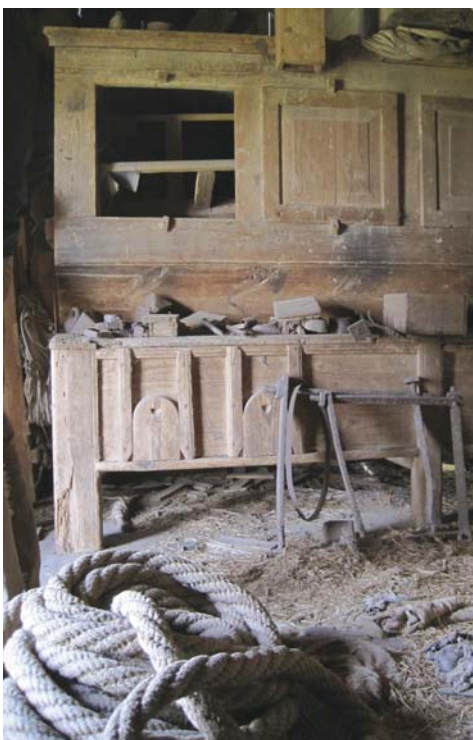
5 - DE KLOPBUIL MET MEELKIST IN DE STANDERDMOLEN VAN ZADAWA.

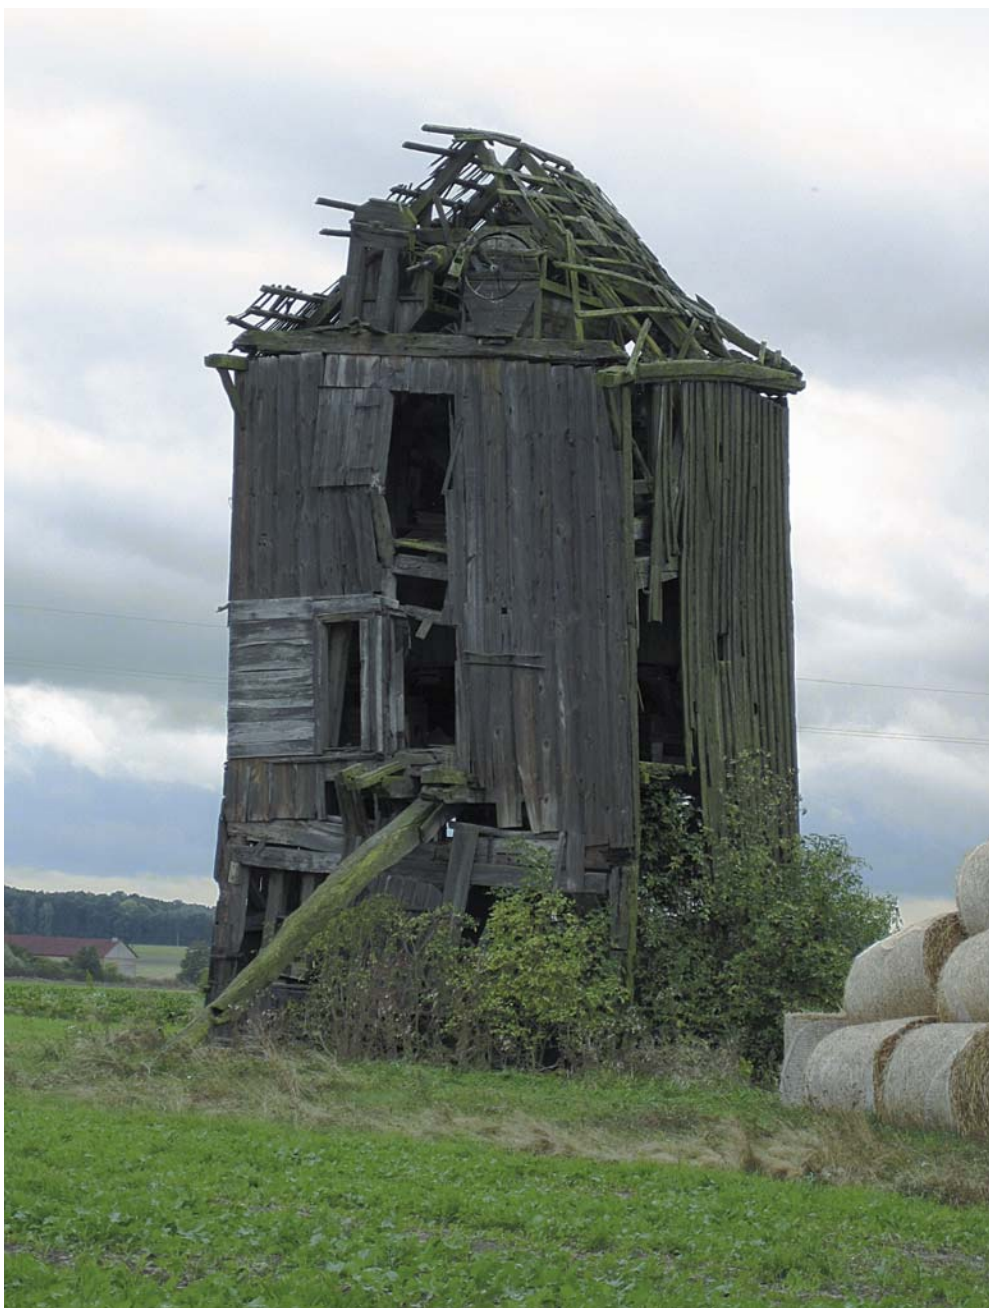
6 - DE STANDERDMOLEN TE KOTKOW IN RUINEUZE STAAT. BRON: ALLE FOTO'S DOOR GERARD TROOST
