**HUUB VAN DE VEN**

ONDERZOEKER INSTANDHOUDINGS-  
TECHNOLOGIE BIJ DE RIJKSDIENST  
VOOR ARCHEOLOGIE,  
CULTUURLANDSCHAP  
EN MONUMENTEN

# Uit de brand

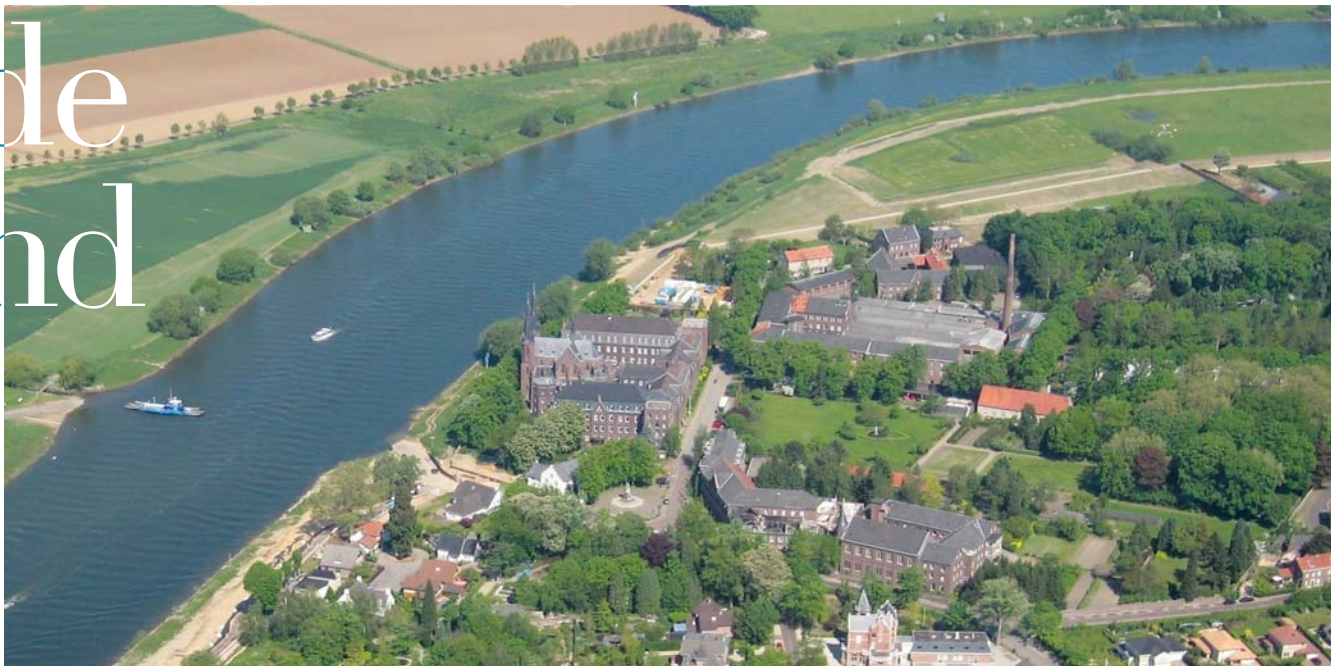
1 – DEEL VAN HET KLOOSTERDORP STEYL MET MIDDENONDER HET DOOR BRAND GETROFFEN ST. GREGOR-KLOOSTER. TE ZIEN IS HOE EEN GEDEELTE VAN DE KAP DOOR DE BRAND IS INGESTORT (FOTO PETER TIMMER)

**D**e brand heeft huisgehouden in een van de historische kloosters die Steyl rijk is, het St.-Gregorklooster (figuur 1). Het gebouw is van grote betekenis voor Steyl als unieke klooster-enclave, ontstaan op het einde van de negentiende eeuw als toevluchtsoord voor Duitse kloosterlingen. Die waren gedwongen hun heil over de grens te zoeken door een verbod van kanselier Bismarck op katholieke ordes en congregaties. Maar de historische waarde van het gebouw gaat nog verder: het is ook van betekenis voor Steyl als eeuwenoude handelsplaats in wijn tot ongeveer het midden van de negentiende eeuw. De kern van het kloostercomplex is namelijk een voormalig wijnkopershuis uit 1810 (figuur 2).<sup>1</sup> De brand sloeg vooral toe in het oude wijnkopershuis en de vroegste uitbreiding van het klooster uit 1876. Twee latere uitbreidingen uit omstreeks 1890 en 1930<sup>2</sup> ontsnapten aan de vuurzee.

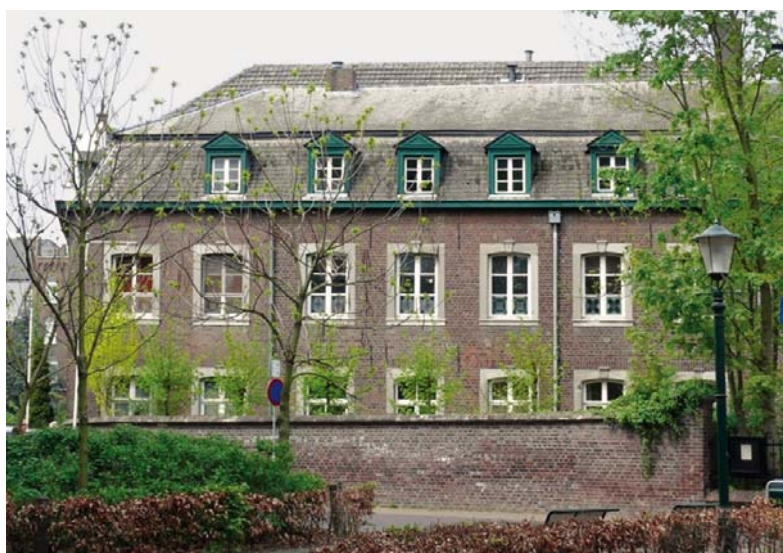
2 – TOESTAND VÓÓR DE BRAND VAN DE EERSTE BOUWFASE UIT 1810, HET VOORMALIGE WIJNKOPERSHUIS (FOTO BIRGIT DUKERS)

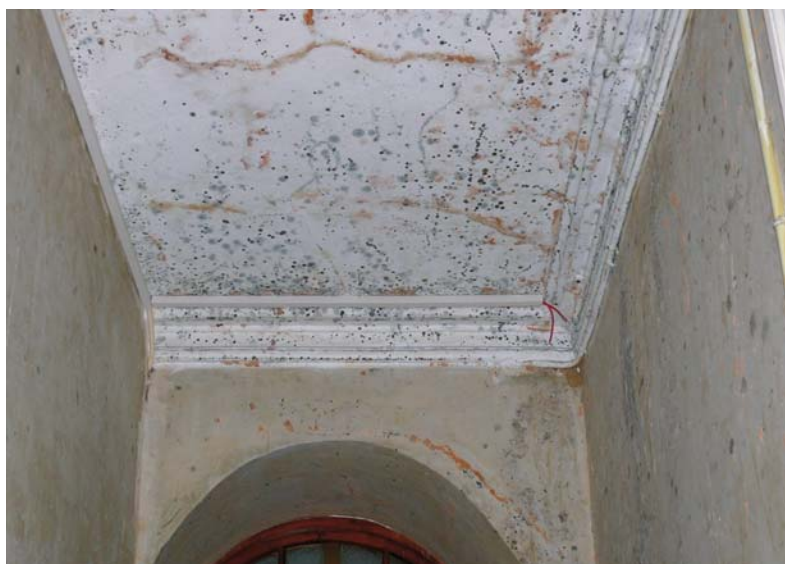
3 – EEN EXPLOSIE VAN SCHIMMELS OP STUCWERK ENIGE WEKEN NA DE BRAND  
(FOTO BIRGIT DUKERS)

Kort na de brand diende zich een nieuwe ramp aan: een explosieve groei van schimmels op houten balken, vloerdelen en vooral pleisterwerk. Al het bluswater dat in de bouwmassa was verdwenen, begon zich letterlijk af te tekenen in de vorm van zwarte, bruine, groene en oranje schimmels. En niet op een enkele plek, maar

praktisch overal (figuur 3).

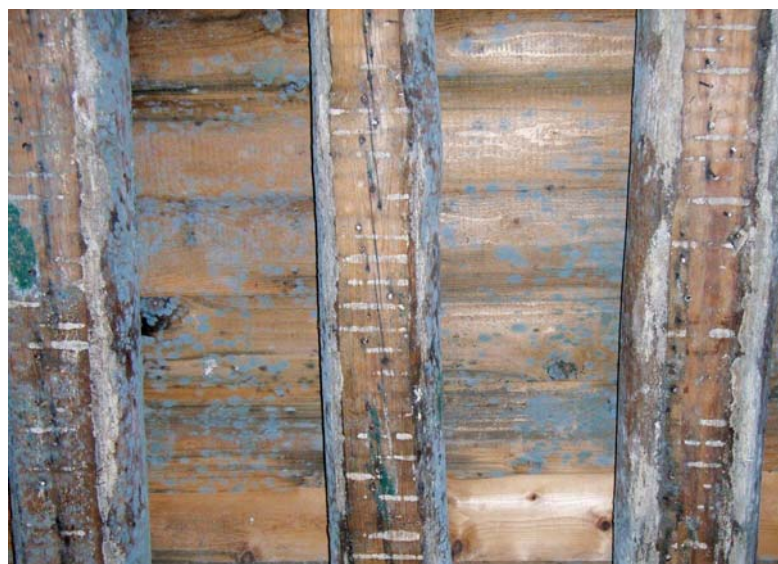
4 – VOOR HOUT ONSCHULDIGE OPPERVLAKTESCHIMMELS OP VLOERDELEN EN BALKEN, ENIGE WEKEN NA DE BRAND (FOTO DIMITRA HIERCK)

Oppervlakte-schimmels, kuddeschijfjes, bekerzwammen en inktzwammen voeden zich met het huisstof dat voorkomt op materiaaloppervlakken. Ook als deze schimmels op hout voorkomen, halen ze daar geen voedingsstoffen uit. Daardoor zijn deze schimmels – in tegenstelling tot huiszwam – niet in staat om hout af te breken of de sterkte van hout te verminderen.<sup>9</sup> Ook pleisterwerk tasten ze niet aan. Wel kunnen de sporen van oppervlakte-schimmels een gezondheidsrisico vormen, maar dit beperkt

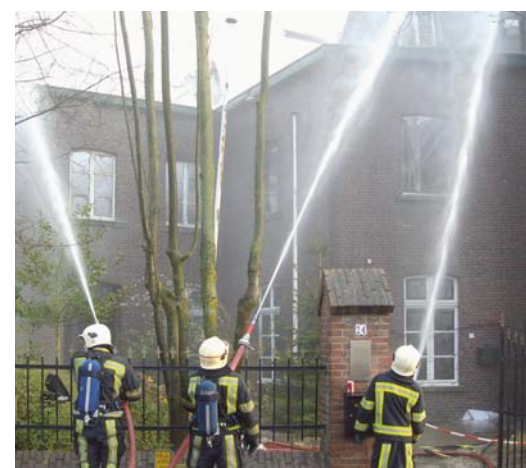
5 – BLUSWERKZAAMHEDEN IN DE VROEGE OCHTEND VAN 10 APRIL 2008, UREN NA HET UITBREKEN VAN DE BRAND (FOTO BART KLÜCK)

Maar na een brand ligt dit anders. Om te ontkiemen hebben sporen water nodig, iets waaraan na een brand geen gebrek bestaat. Om een indruk te krijgen: in het klooster van Steyl werd tweeënhalf uur na het ontdekken van de brand het sein ‘brand meester’ gegeven. Weer zes uur later was de brand volledig geblust.<sup>5</sup> Precieze cijfers zijn moeilijk te geven, maar het zal duidelijk zijn dat het hier om tienduizenden liters water gaat. Met als later gevolg een explosieve groei van schimmels op

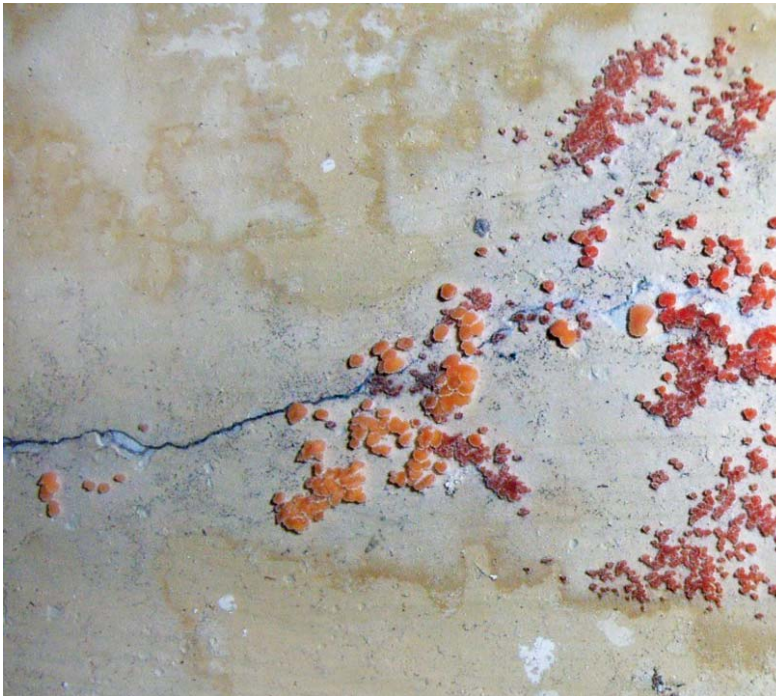
**6 – MET BLUSWATER  
VERZADIGD STUCWERK  
WAAROP KUDDE-  
SCHIJFJES GROEIEN,  
EEN SCHIMMEL DIE  
VOORAL VOORKOMT  
NA BRAND**

Tijdens het onderzoek werd ook een schimmel gevonden uit het geslacht *Pyronema*, mogelijk het grootsporig kuddeschijfje (figuur 6).<sup>7</sup> Deze schimmel gaat in het Latijn door het leven als *Pyronema domesticum*, een naam die eigenlijk al genoeg zegt. Meer schimmels werden er in het klooster niet gevonden. Echter, uit andere branden blijkt dat het hier meestal niet bij blijft. Zo komen na brand ook regelmatig bekerzwammen (*Peziza* spp.) en inktzwammen (*Coprinus* spp.) voor.

De ervaring leert dat oppervlakte-schimmels zich snel kunnen ontwikkelen in de eerste dagen na een brand. Voor kuddeschijfjes (*Pyronema* spp.) is dat een week of twee na een brand. Bekerzwammen en inktzwammen blijken in de praktijk pas veel later na een brand de kop op te steken. Bekerzwammen meestal zo'n zes maanden later, inktzwammen acht tot negen maanden.<sup>8</sup> De eerste die vaak weer verdwijnen zijn de kuddeschijfjes. Zij delven na enige tijd meestal het onderspit tegen oppervlakte-schimmels. Het klooster in Steyl vormde daarop geen uitzondering. Ook hier konden de kuddeschijfjes het niet winnen en verdwenen ze geleidelijk van het toneel. Oppervlakte-schimmels, kuddeschijfjes, bekerzwammen en inktzwammen kunnen ons behoorlijk de schrik aanjagen door hun snelle groei over grote oppervlakken. En of dat niet genoeg is, doen ze soms sterk denken aan de veelgevreesde huiszwam (*Serpula lacrymans*). Sommige soorten oppervlakte-schimmels en kuddeschijfjes vormen grote hoeveelheden witte, pluizige weefsels die lijken op huiszwam, maar dat dus niet zijn. Bekerzwammen kunnen opvallende witte draadjes vormen en inktzwammen ontwikkelen vaak roodachtig-bruingele weefsels. Beide hebben veel weg van huiszwam, maar hebben niets met deze zwam te maken.

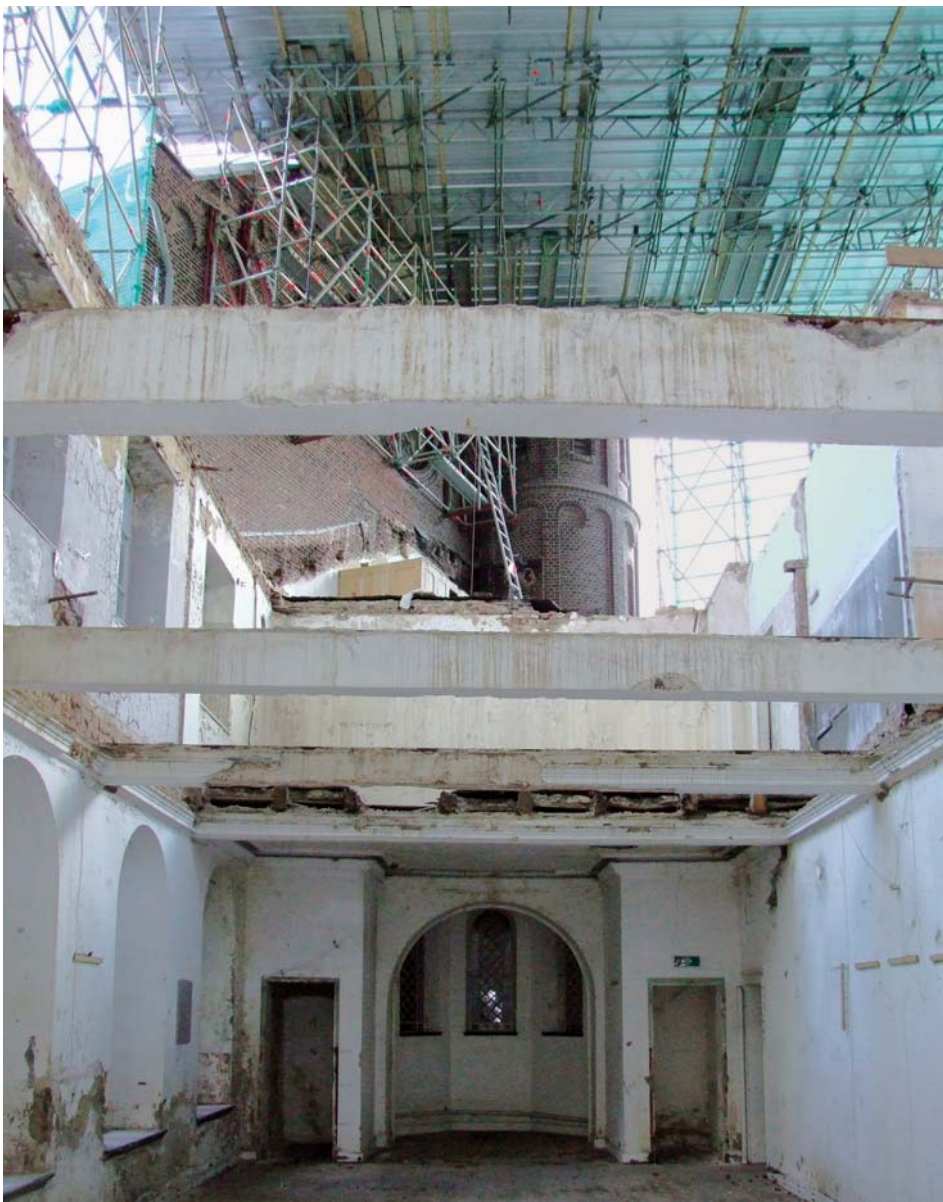
**7 – NOODKAP VAN  
STEIGERBUIZEN EN  
GEPROFILEERDE  
DAKPLATEN BOVEN  
DE KAPEL**

Maar iedere poging om de constructie te drogen zou tevergeefs zijn zolang hemelwater vrij spel had. Een deel van de kap en enkele verdiepingsvloeren waren bij de brand ingestort, onder andere boven de kapel. Om te voorkomen dat met iedere regenbui de bouwmassa vochtiger en vochtiger zou worden, verrees er een noodkap van stalen steigerbuizen en geprofileerde stalen dakplaten. Wie nu de kleine kapel binnenloopt, waant zich in een reusachtige kathedraal van staal (figuur 7). De noodkap is zodanig geconstrueerd dat er later ook de herbouw gemakkelijk onder kan plaatsvinden.

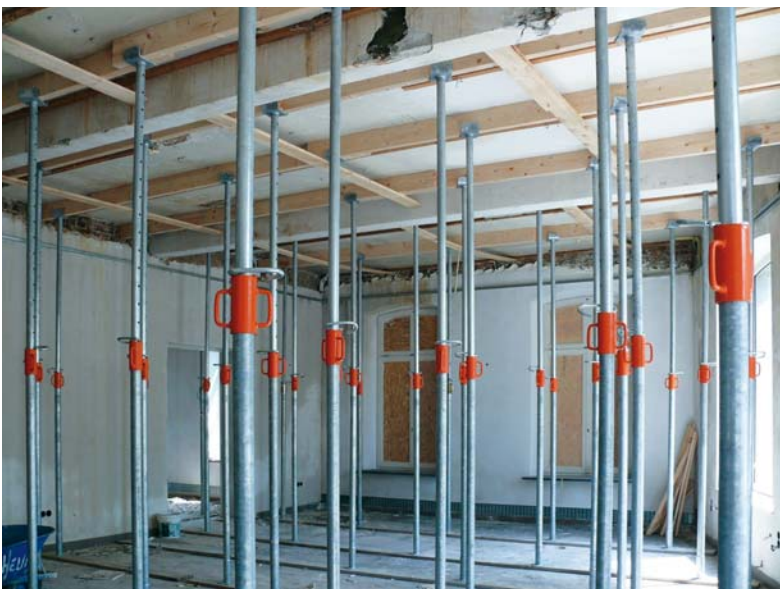
8 – STEMPELWERK IN EEN VAN DE KLOOSTERVERTREKKEN (FOTO BIRGIT DUKERS)

Om een met bluswater verzadigde constructie goed te laten drogen is een aantal maatregelen nodig. En vaak niet voor even, maar voor enige tijd. Want alleen met beleid en het nodige geduld kan een gebouw na een brand mooi opdrogen. Het klooster in Steyl zit nu nog midden in dat proces. Pas later dit jaar zal blijken hoe een en ander heeft uitgepakt. Maatregelen om een gebouw te drogen kunnen alleen plaatsvinden als eerst het noodzakelijke stut- en stempelwerk is verricht op plaatsen waar de stabiliteit in het geding is (figuur 8). Dit is niet alleen belangrijk om veilig in het pand te kunnen werken, maar ook om te voorkomen dat waardevolle constructies of elementen bezwijken.

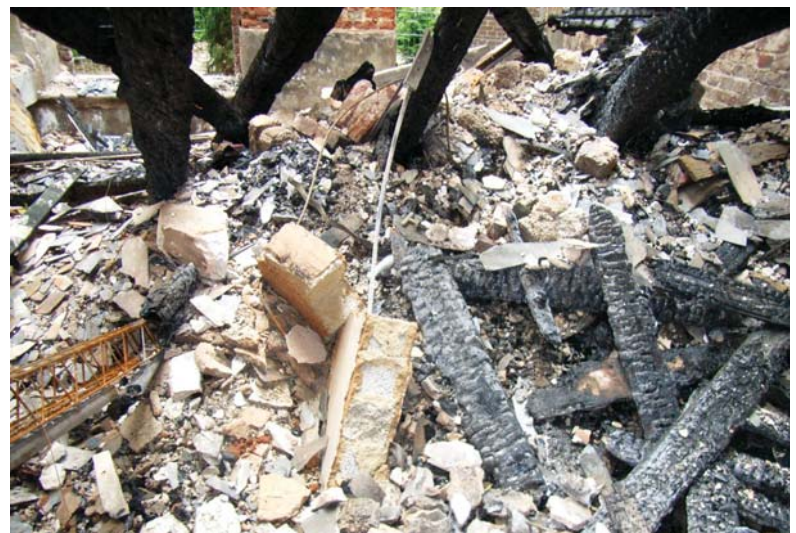
9 – OPEENGEHOOPT PUIN IN EEN DEEL VAN HET KLOOSTER. PUIN VORMT EEN BELANGRIJKE HINDERNIS IN DE DROGING VAN VOCHTIGE CONSTRUCTIES (FOTO DIMITRA HIERCK)
