VAN EISEN NAAR RICHTLIJNEN **Maatwerk bij klimaatbeheersing**

TABEL 1. BEPERKT OVERZICHT VAN KLIMAATRICHTLIJNEN VOOR MONUMENTALE GEBOUWEN MET VERSCHILLENDE FUNCTIES

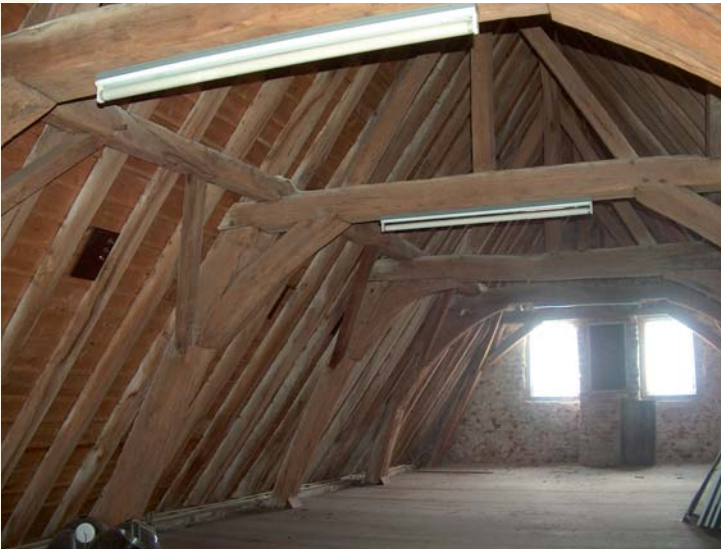
1 ZOLDER VOOR RESTAURATIE, DE KAPCONSTRUCTIE WORDT VOLLEDIG ERVAREN EN DAGLICHT KAN TOT DE RUIMTE TOETREDEN.

gebouw of in een monumentale ruimte wordt ingebracht, tast dit het monumentale karakter van de ruimte visueel en fysiek aan. In de bovenstaande afbeeldingen wordt dit geïllustreerd. Voorafgaand aan de restauratie was de kapconstructie volledig zichtbaar en kon daglicht vrij toetreden (figuur 1). Door de grote installatie was daar na de restauratie weinig meer van over (figuur 2).

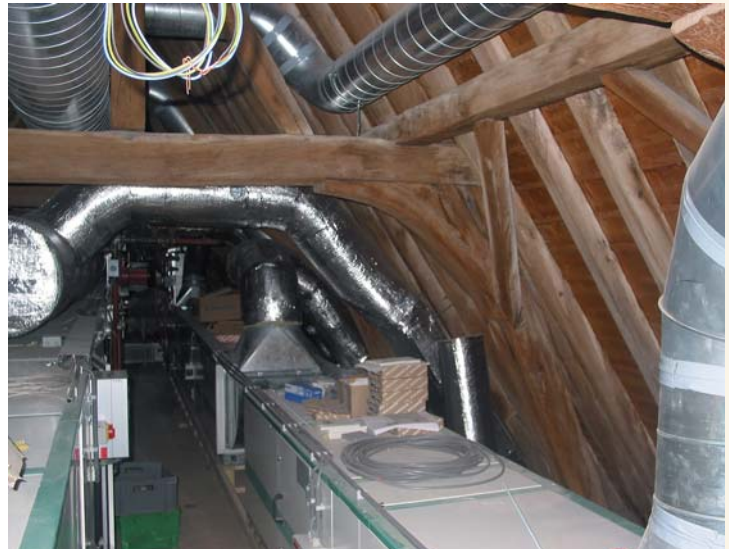
2 ZOLDER NA RESTAURATIE, DE KAPCONSTRUCTIE WORDT NIET MEER VOLLEDIG ERVAREN EN DAGLICHT KAN NIET MEER TOETREDEN

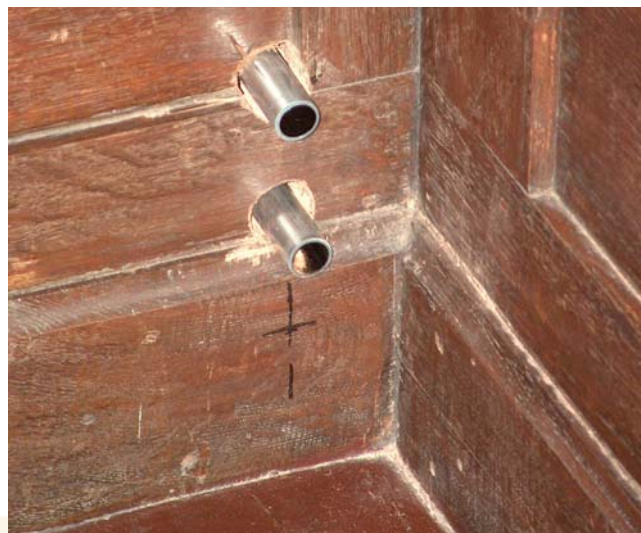
3 DOORVOER VAN VERWARMINGSLEIDINGEN DOOR EEN HOUTEN AUTHENTIEKE LAMBRISERING (BOVEN) EN NIEUWE(RE) PLINT (ONDER).

van een radiatorenverwarming moeten leidingen door een houten binnenwand met betimmering (authentieke lambrisering en nieuwe(re) plint) worden doorgevoerd. De leidingen zijn zoals gebruikelijk boven elkaar aangebracht (figuur 3). Om de authentieke lambrisering te sparen was het misschien ook mogelijk geweest beide leidingen door de nieuwe(re) plint door te voeren. Zeker omdat de leidingen in de ruimte achter de lambrisering toch verslept moesten worden (figuur 4).

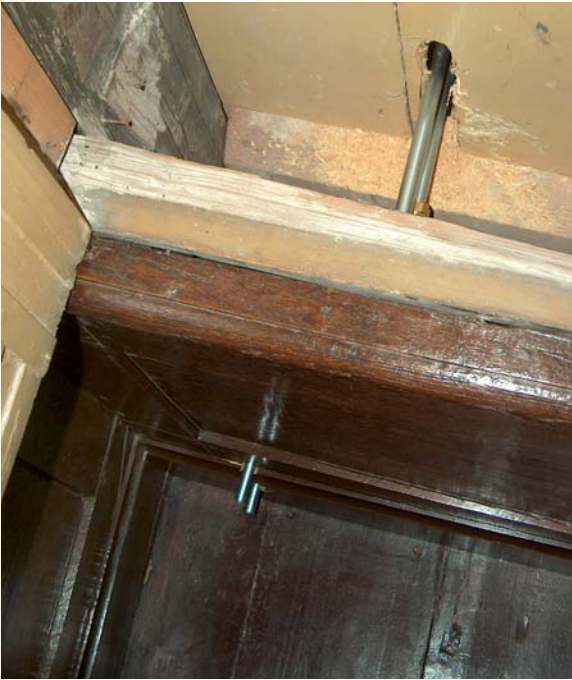
4 DEZELFDE DOORVOEREN ALS IN FIGUUR 3, DUIDELIJK IS DAT DE LEIDINGEN VERSLEEPT MOESTEN WORDEN, DIT HAD RUIMTE GEBODEN OM BEIDE LEIDINGEN DOOR DE NIEUWE(RE) PLINT DOOR TE VOEREN.

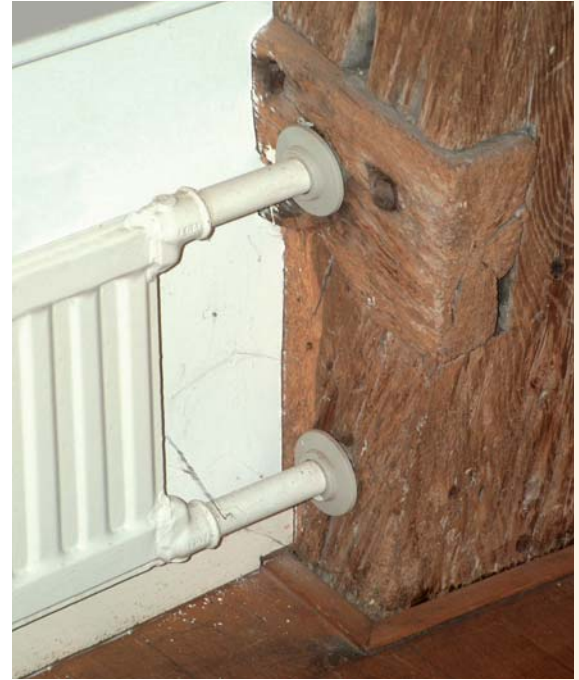
5 DOORVOER VAN VERWARMINGSLEIDINGEN DOOR SPANTBEEN, HET GEBRUIK VAN EEN GEBOGEN LEIDING OM HET SPANTBEEN HEEN HAD SCHADE KUNNEN VOORKOMEN.

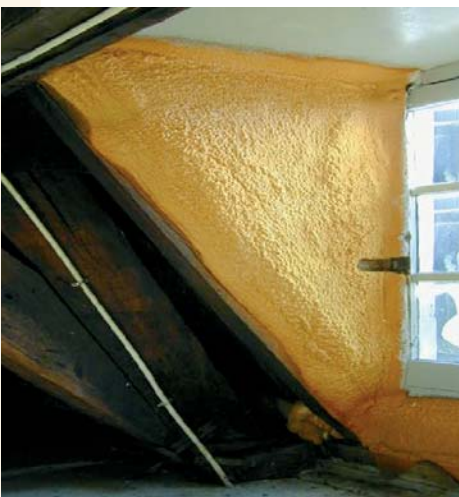
6 DAKKAPSEL WAARVAN DE WANGEN ZIJN VOORZIEN VAN EEN PUR-ISOLATIELAAG.

Daarnaast moet, om het nieuwe binnenklimaat beter te kunnen controleren, vaak de luchtdichtheid in het monumentale gebouw vergroot worden. Kierdichting bij ramen en deuren is vaak nog zonder vergaande gevolgen. Anders wordt het wanneer grotere naden en kieren, zoals kieren tussen het dakbeschot en de muurplaat, worden dichtgemaakt. Ter illustratie een museumdepot op een zolder van een monumentaal gebouw. Om de opgeslagen collectie te kunnen klimatiseren was het wenselijk de verstorende invloeden te elimineren. Alle naden en kieren werden dichtgemaakt met behulp van laag PUR-schuim (figuur 6). Ongeveer vijftien jaar na

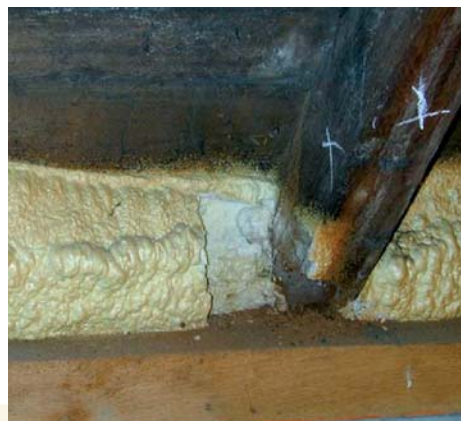
7 DE RUIMTE TUSSEN DAKBESCHOT EN MUURPLAAT OPGEVULD MET PUR-ISOLATIESCHUIM, DOOR OPHOPING VAN VOCHT IN DE MUURSPANTEN EN WELLIJK OOK HET DAKBESCHOT ZIJN DE SPANTBENEN WEGGEROT

aanbrengen bleken echter alle spantbenen welke zich in de PUR-schuim bevonden te zijn weggerot. De precieze oorzaak is nooit onderzocht. Mogelijk waren oppervlakte en inwendige condensatie hier debet aan. De constructie kon in ieder geval onvoldoende drogen waardoor schimmels de kans kregen het hout aan te tasten (figuur 7). Een programma van eisen gebaseerd op het optimum tussen de mogelijkheden van het gebouw en de noden voor de collectie of andere bouwfysische maatregelen hadden deze schade kunnen voorkomen.
